## Dendrochronologisch onderzoek – veldwerk, het nemen van een boormonster in een houtconstructie

## Dendrochronologisch onderzoek – voorbeelden geschikt hout

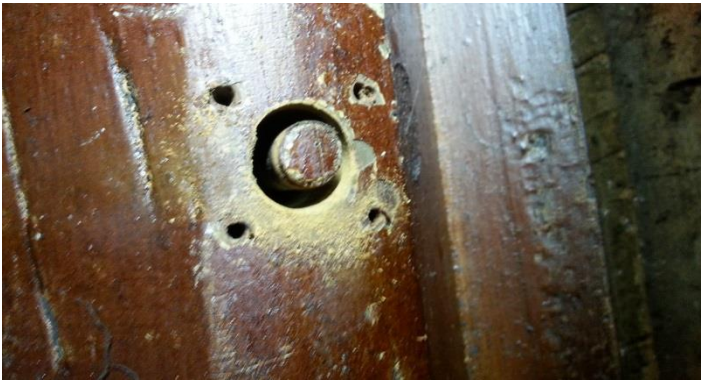
Boormonster wordt met een holle boor gezet.

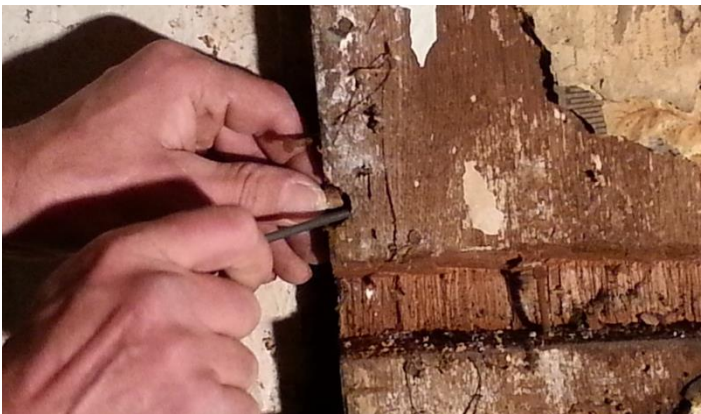
Uitsnijden van het boormonster.

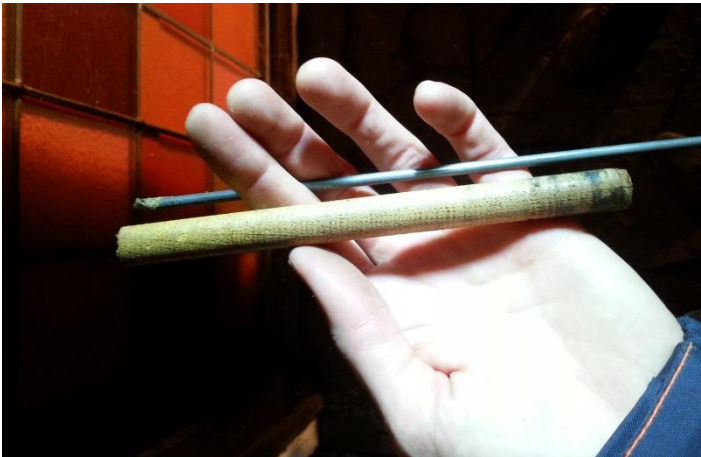
Boormonster (met snijder).

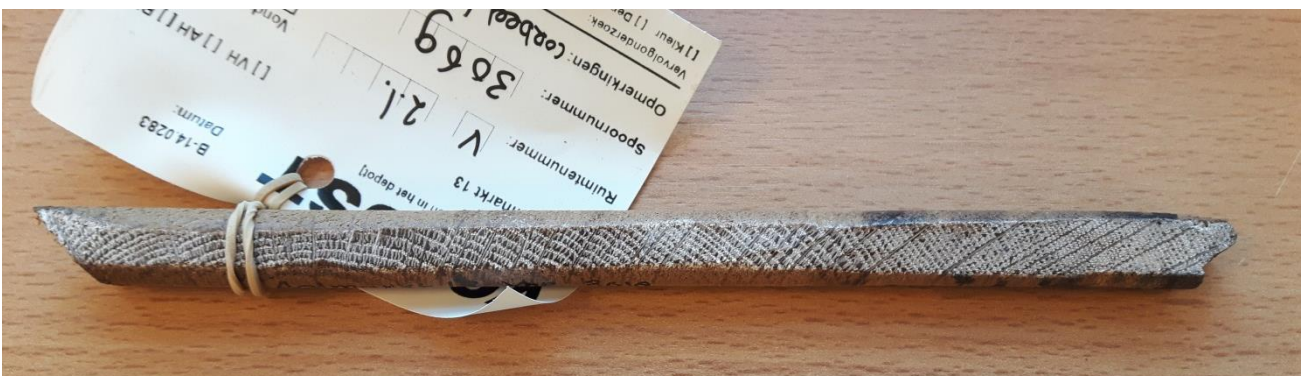
Het geprepareerde boormonster zonder spint. Het hout is aan één zijde vlak gesneden en het jaarringenpatroon is zichtbaar gemaakt met krijt.

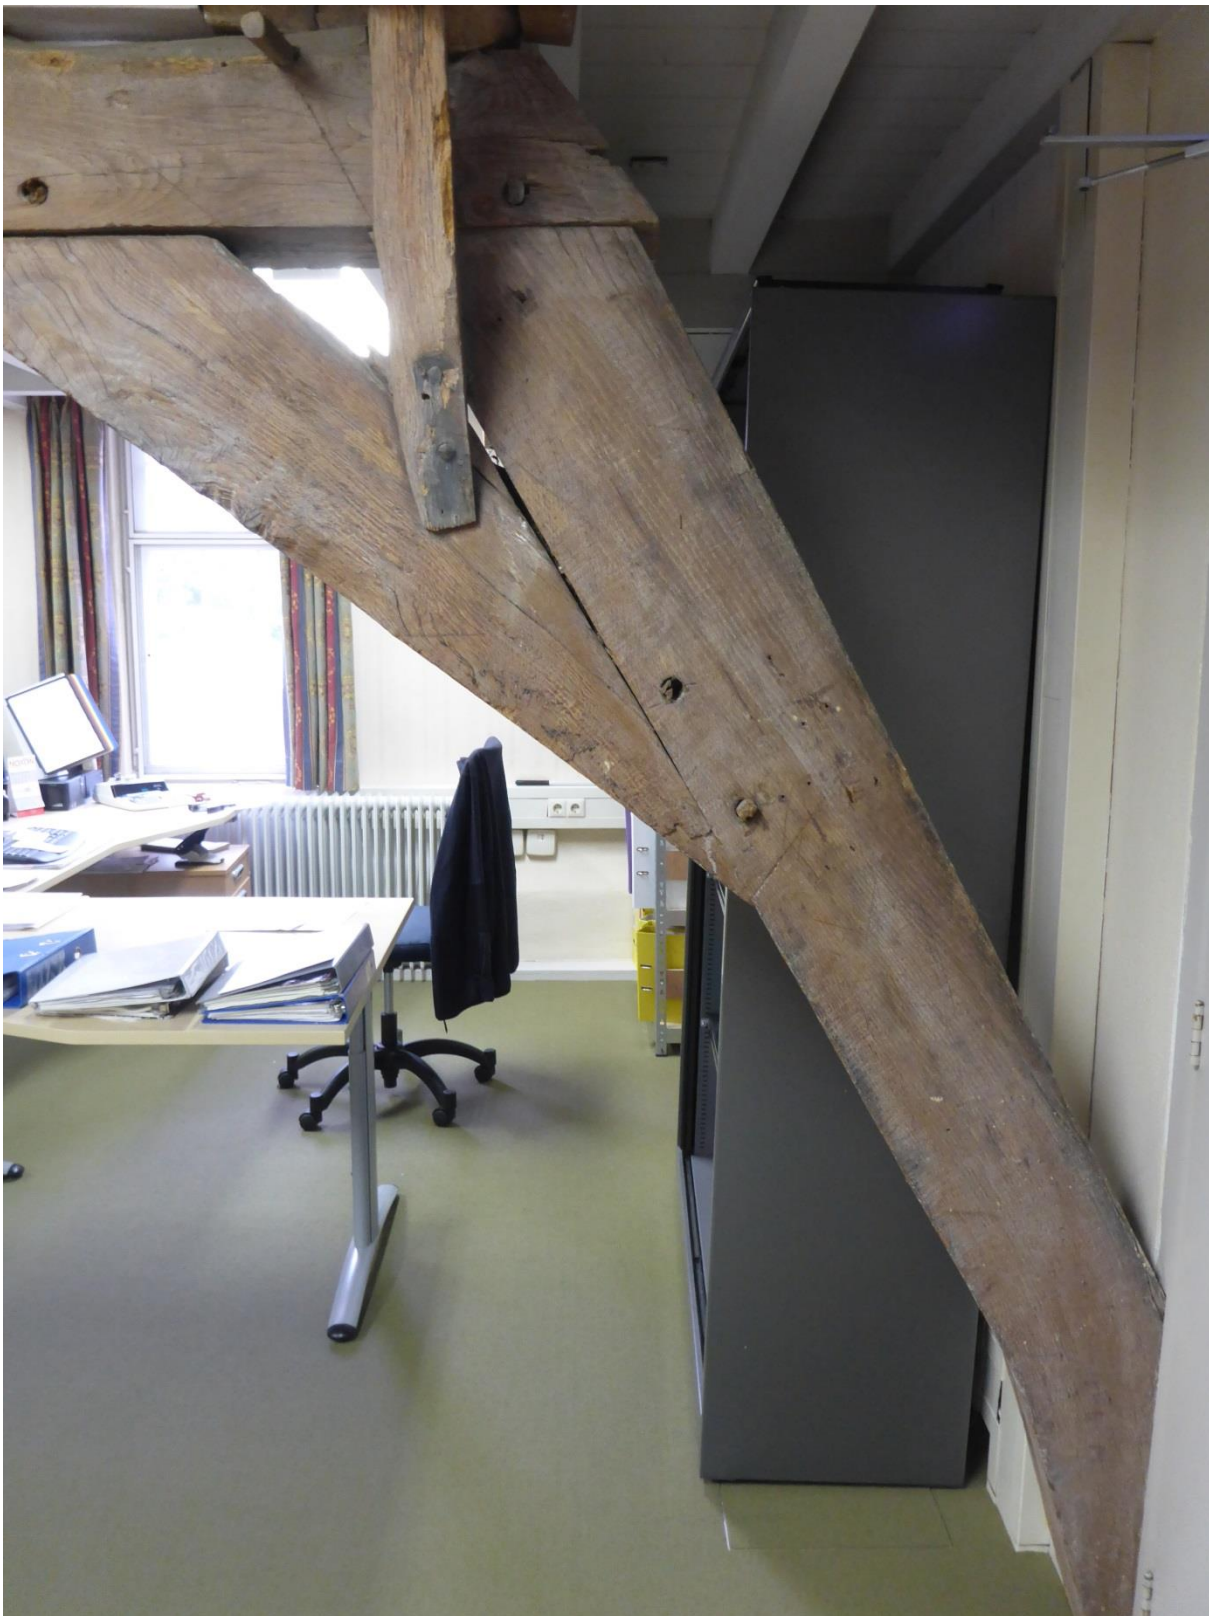
De eikenhouten delen in de dakconstructie zijn ondanks hun forse afmetingen ongeschikt voor dendrochronologisch onderzoek omdat het hout te weinig jaarringen bevat. De zeer brede jaarringen zijn goed zichtbaar in het hout.

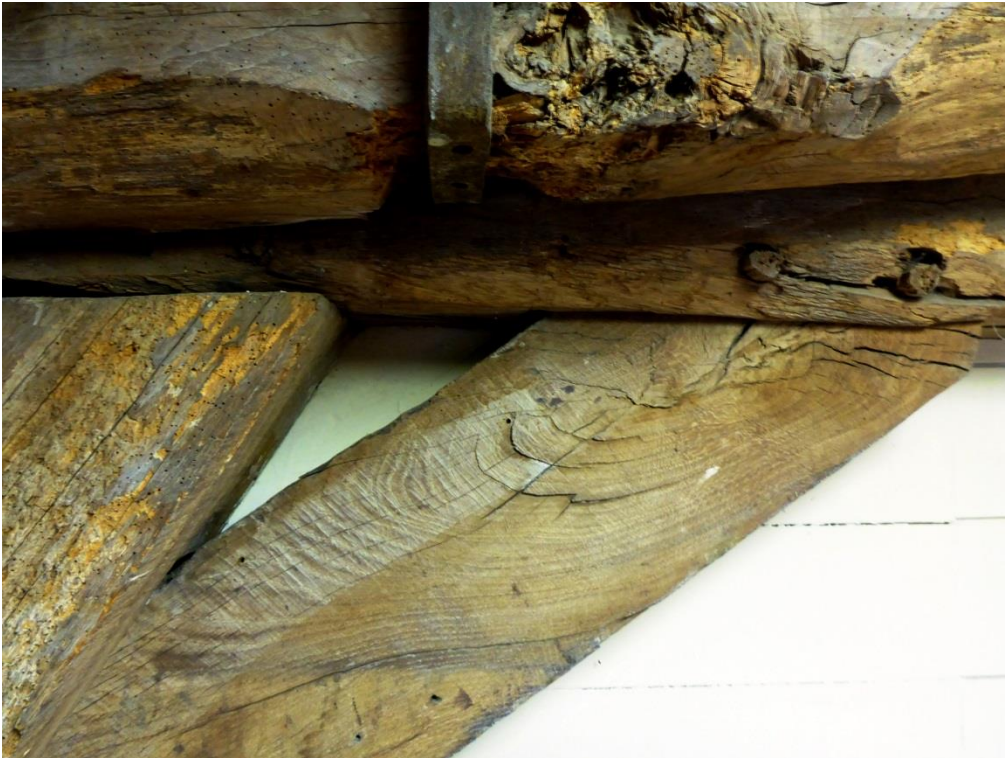
Eikenhout met vergroeiingen in het jaarringenpatroon als gevolg van een takaanzet is ongeschikt voor dendrochronologisch onderzoek. Links een deel eikenhout met spint dat is aangetast door houtworm.

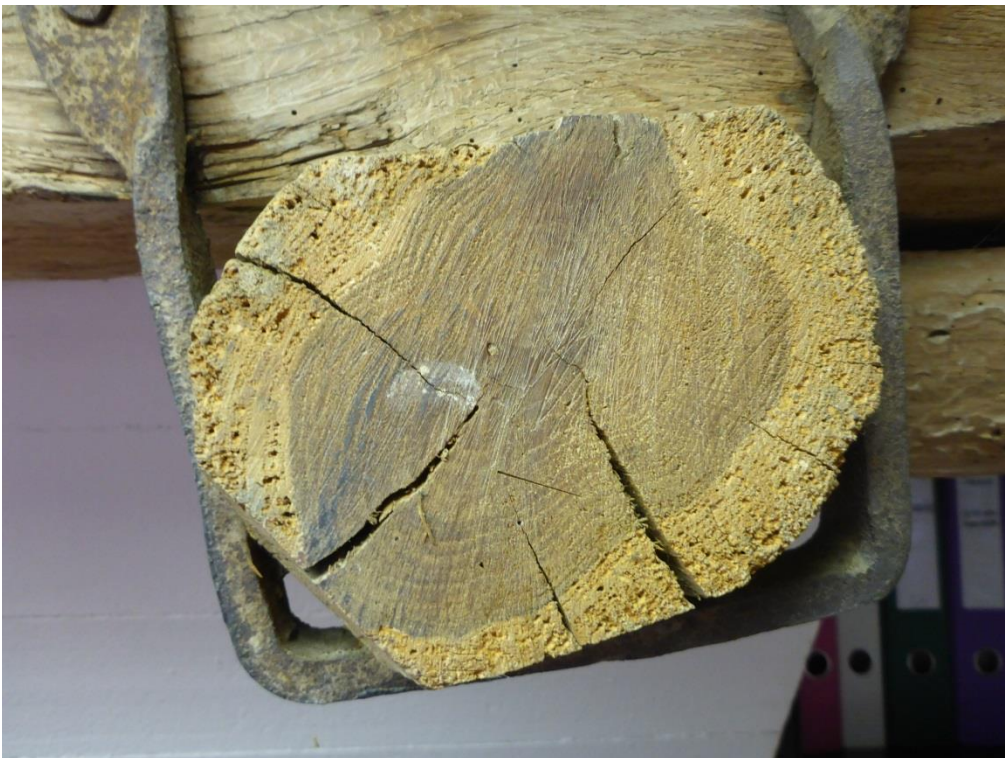
Eikenhout met spint dat zichtbaar is als een band lichter hout, vaak aangetast door houtworm. Helaas heeft dit hout te weinig jaarringen voor dendrochronologisch onderzoek.

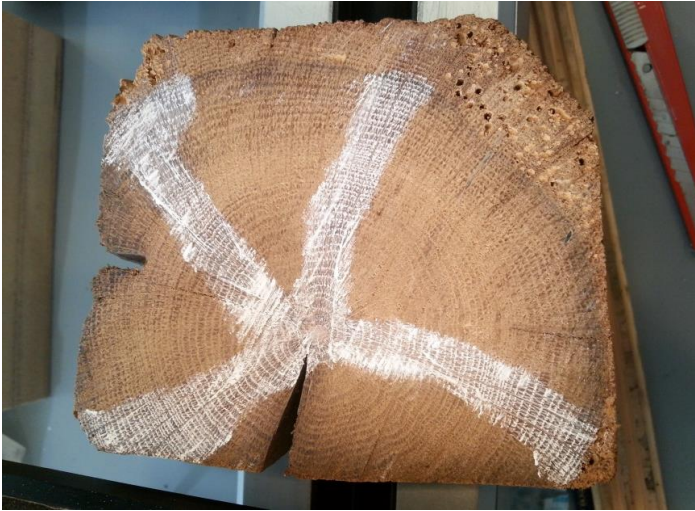
Geschikt houtmonster met spint.

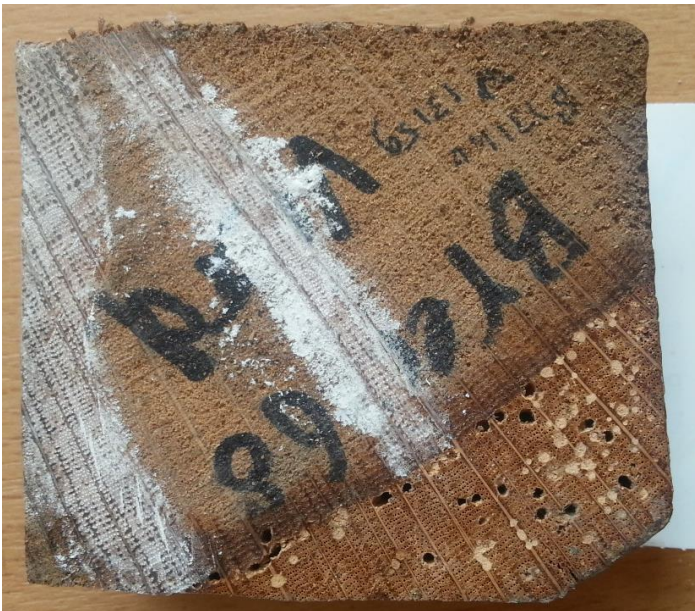
Geschikt houtmonster met spint

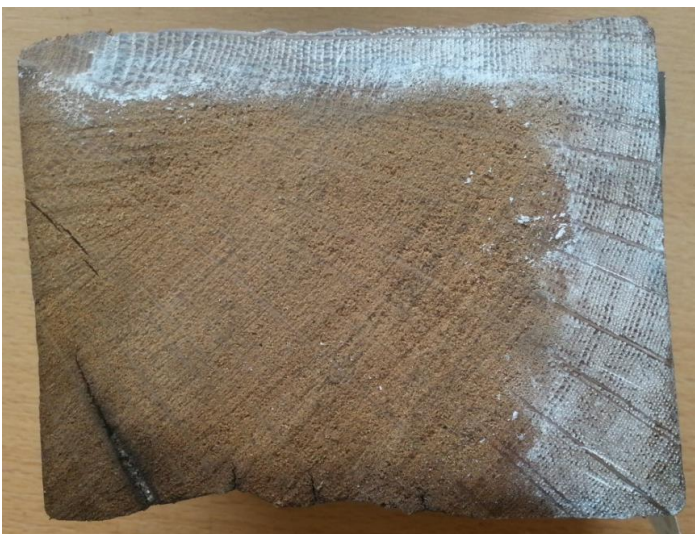
Geschikt houtmonster zonder spint
