### Gevelankers

H. Janse

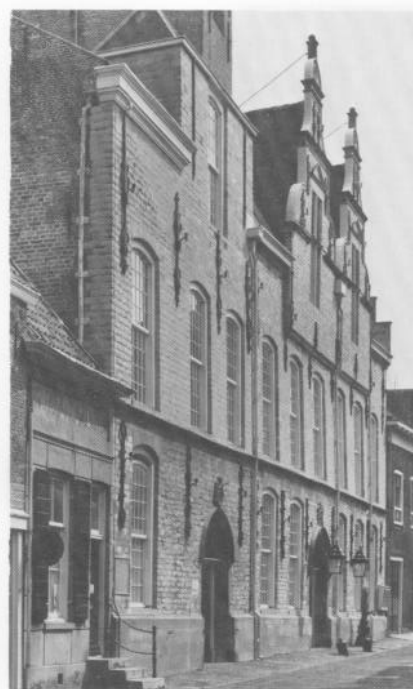
2. Zierikzee, stadhuis.

Ook in Zierikzee zijn dergelijke ankers. Daar zijn de ankers van het stadhuis en het Gravensteen bovendien voorzien van toortshouders *afb. 2 en 3*. Deze rijke versieringen waren wellicht ook mogelijk door een beter wordende kwaliteit van het ijzer met redelijk hoog koolstofgehalte<sup>2</sup>. Ook andere siervormen komen voor, soms min of meer regionaal bepaald. We verwijzen daartoe naar de *DOBbladen Anker*, smeedijzer 01-06. Na het midden van de 17de eeuw worden vrijwel geen sierankers meer gemaakt, onder invloed van het classicisme.
